Inspekcja Termowizyjna

Dane budynku:

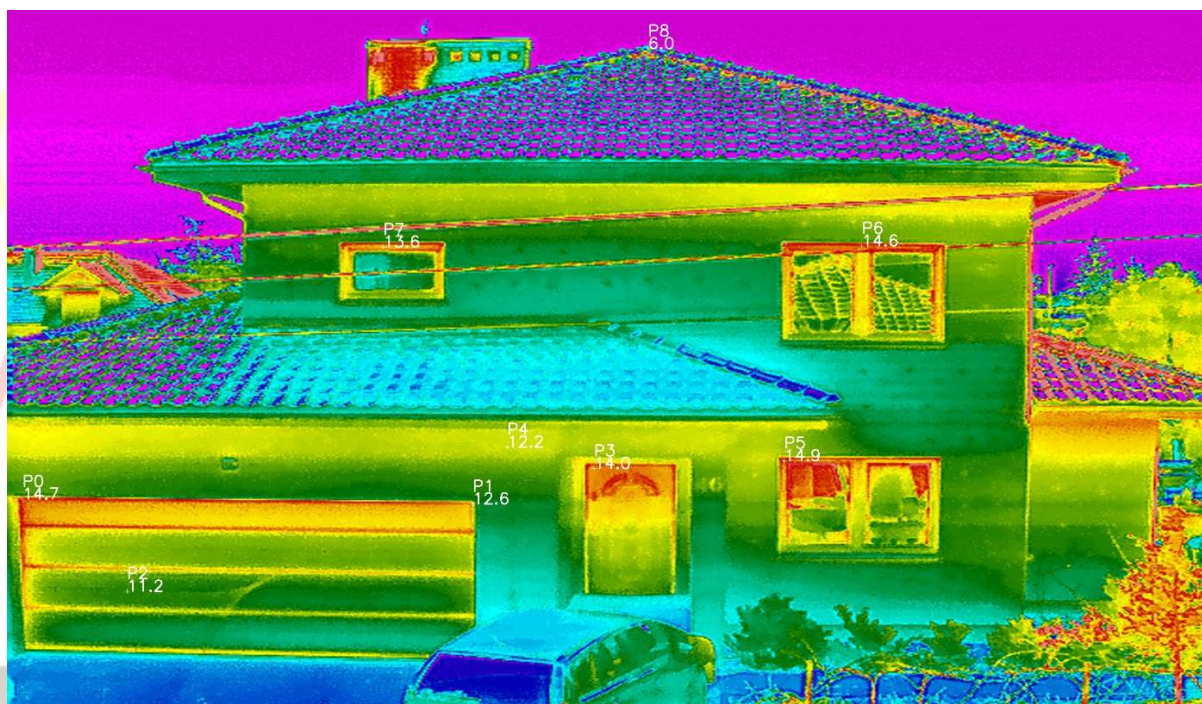
Front budynku:

- Okna, Drzwi i brama wjazdowa do garażu w okolicach Framugi,
- Widoczne straty od strony gąsiorów, spowodowane słabym dociepleniem połaci dachowej,
- Straty przez kołki w styropianie.

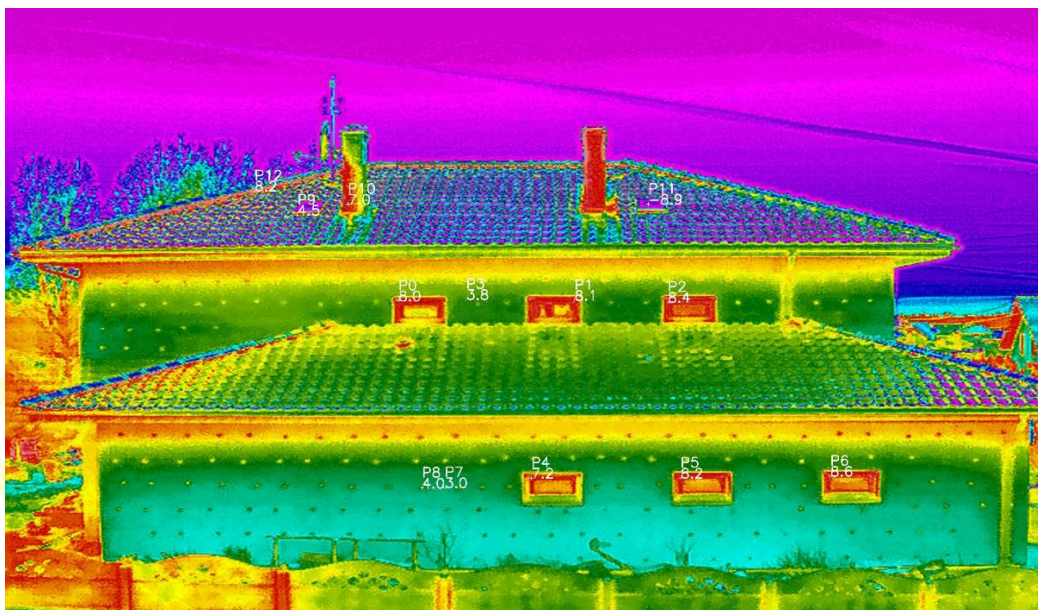
Budynek od Strony Garażu:

- Okna i wyłaz dachowy w okolicach Framugi,
- Widoczne straty od strony gąsiorów, spowodowane słabym dociepleniem połaci dachowej,
- Straty przez kołki w styropianie,
- straty poprzez wentylację (ukazane na kominie wentylacyjnym).

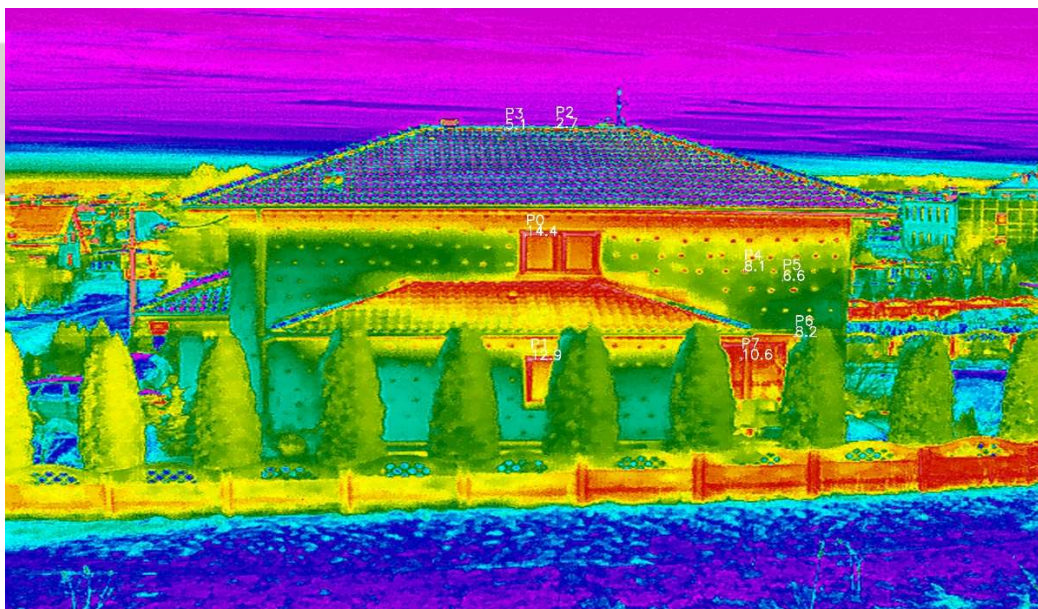
Budynek od Strony Jadalni:

- Okna, wyjście tarasowe w okolicach Framugi i łączenia,
- Widoczne straty od strony gąsiorów, spowodowane słabym dociepleniem połaci dachowej,
- Straty przez kołki w styropianie.

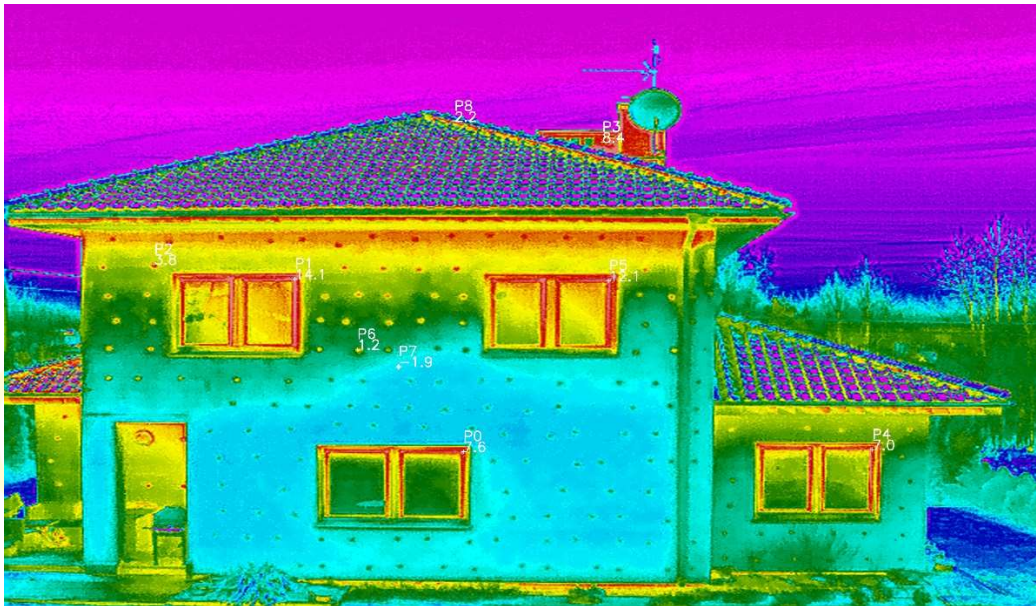
Tył budynku:

- Okna, w okolicach Framugi,
- Widoczne straty od strony gąsiorów, spowodowane słabym dociepleniem połaci dachowej,
- Straty przez kołki w styropianie.

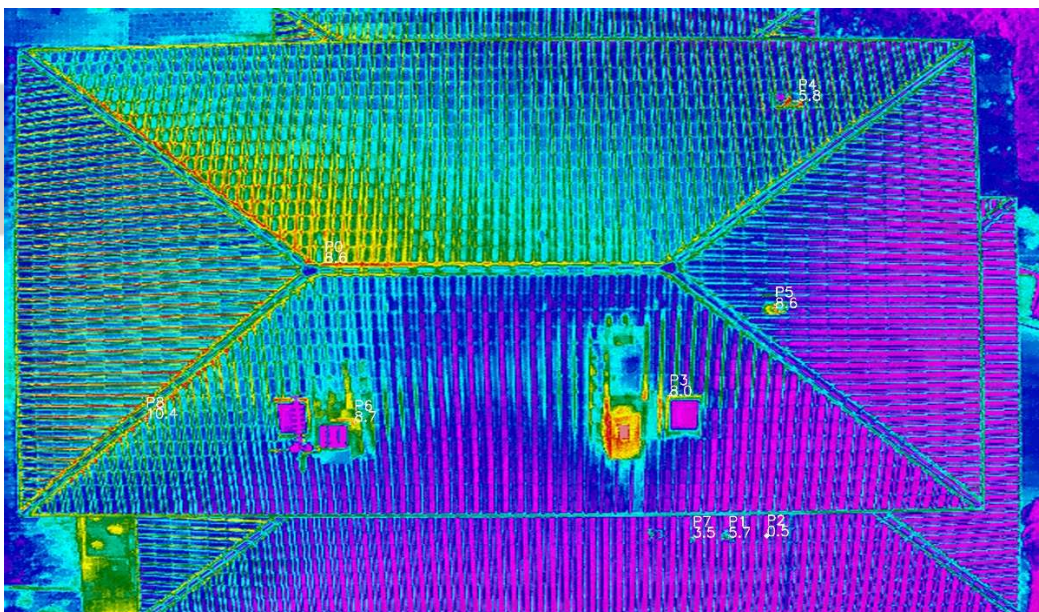
Dach budynku:

- Okna, w okolicach Framugi,
- Widoczne straty od strony gąsiorów, spowodowane słabym dociepleniem połaci dachowej,
- Pęknięte dachówki na części garażowej,
- widoczne straty przez wentylacje
